### **Vorläufige artenschutzfachliche Potenzialanalyse für das Baugebiet Giesen-Emmerke / Hauptstraße**

**Anlass:** Bauleitplanverfahren für ein geplantes Wohngebiet;  
Winterkontrolle der zum Abriss vorgesehenen Altgebäude  
auf evtl. Fledermausquartiere und vorjährige Vogelnester

**Plangebiet:** Flurstücke 152/6 und 153/1 der Flur 6, Gemarkung Emmerke

**Datum:** 14.01. und 11.02.2026

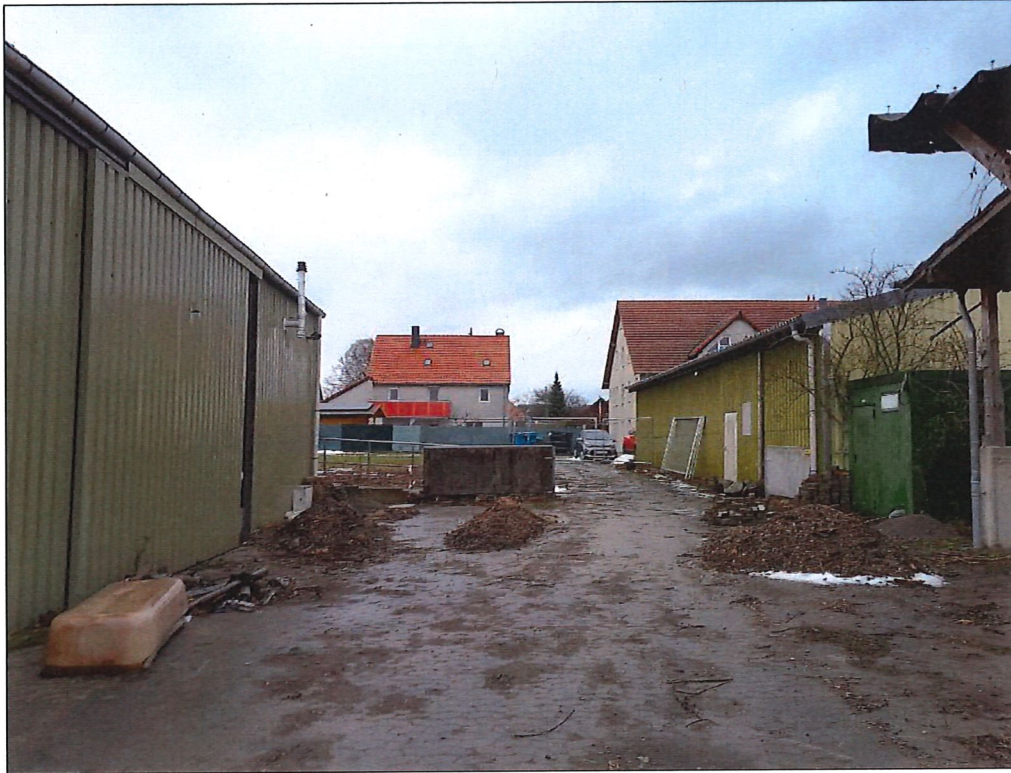
**Foto 1:** Zum Abriss vorgesehene Reithalle (links) und Lagerhalle (rechts) / 14.01.2026

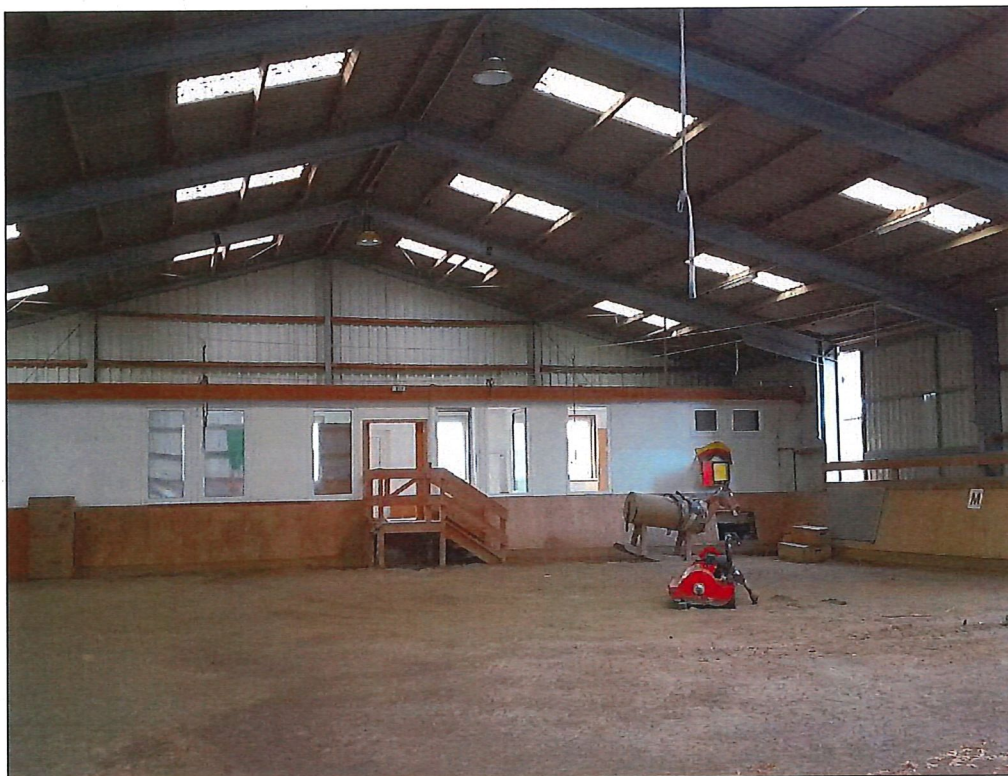
In der Reithalle (**Foto 2**) wurden lediglich vereinzelte Kotspritzer von Kleinvögeln vorgefunden, die auf gelegentliche Kurzaufenthalte schließen lassen.

**Foto 2:** Reithalle von innen / 14.01.2026

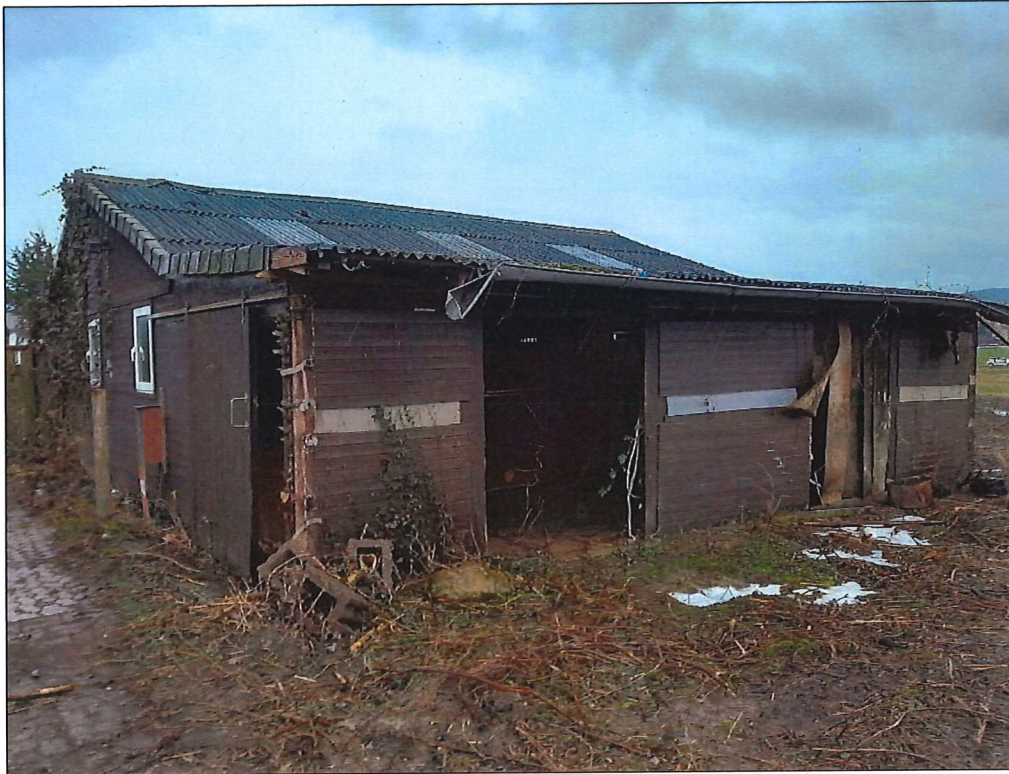
Foto 3: Ehemaliger Pferdestall / 14.01.2026

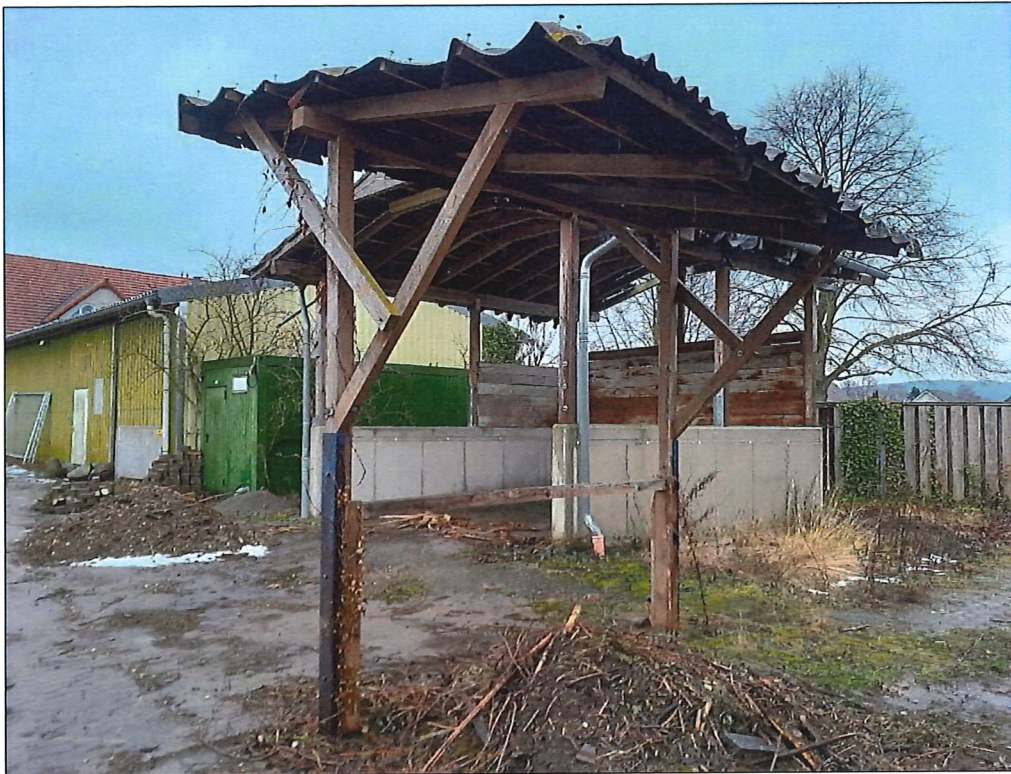
**Foto 5:** Gebäuderudiment von der vormaligen Pferdehaltung, dahinter die ebenfalls zum Abriss vorgesehene Lagerhalle (vgl. Foto 1, rechte Seite) / 14.01.2026

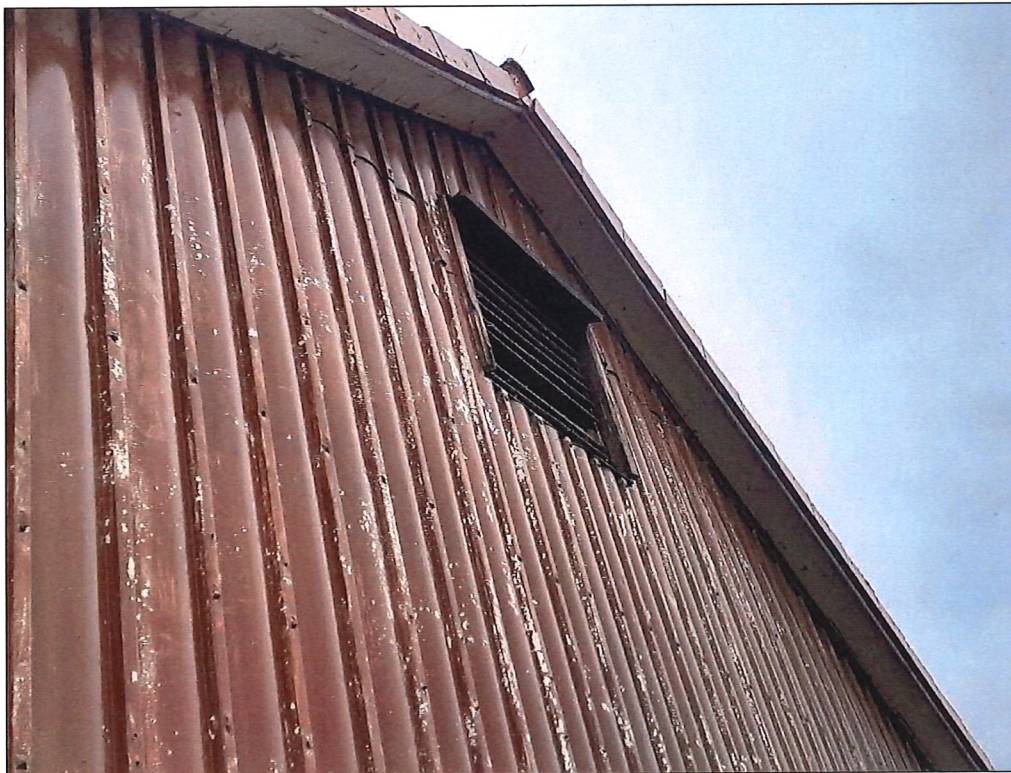
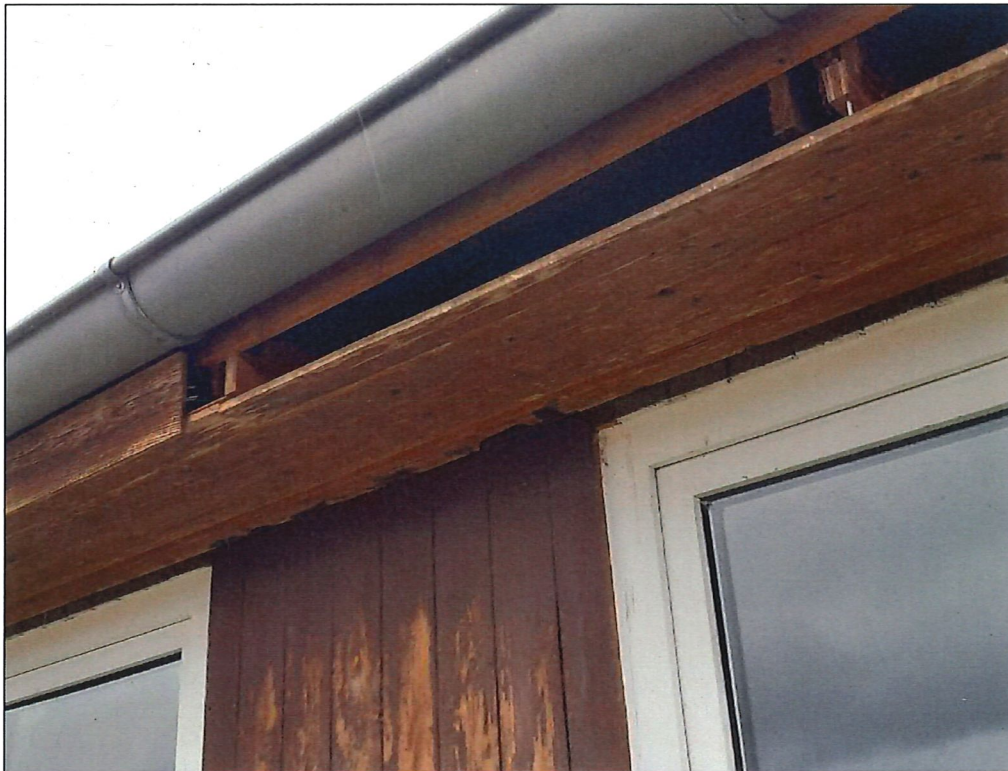
**Foto 6:** Westlichstes Funktionsgebäude mit potenzieller Einschluþmöglichkeit in das Dachgeschoss / 14.01.2026

**Foto 7:** Seitliche Einschlu fm glichkeit in das Dachgeschoss desselben Geb udes wie Foto 6 / 14.01.2026

Für das ganz im Westen gelegene Funktionsgebäude haben die Bearbeiter dem Auftraggeber empfohlen, die vorhandenen Einschluflmöglichkeiten in das Dachgeschoss (**Fotos 6 + 7**) sicherheitshalber mit Plane zu verschließen, um dort bis zum Abriss keine Zugangsmöglichkeit zu belassen.

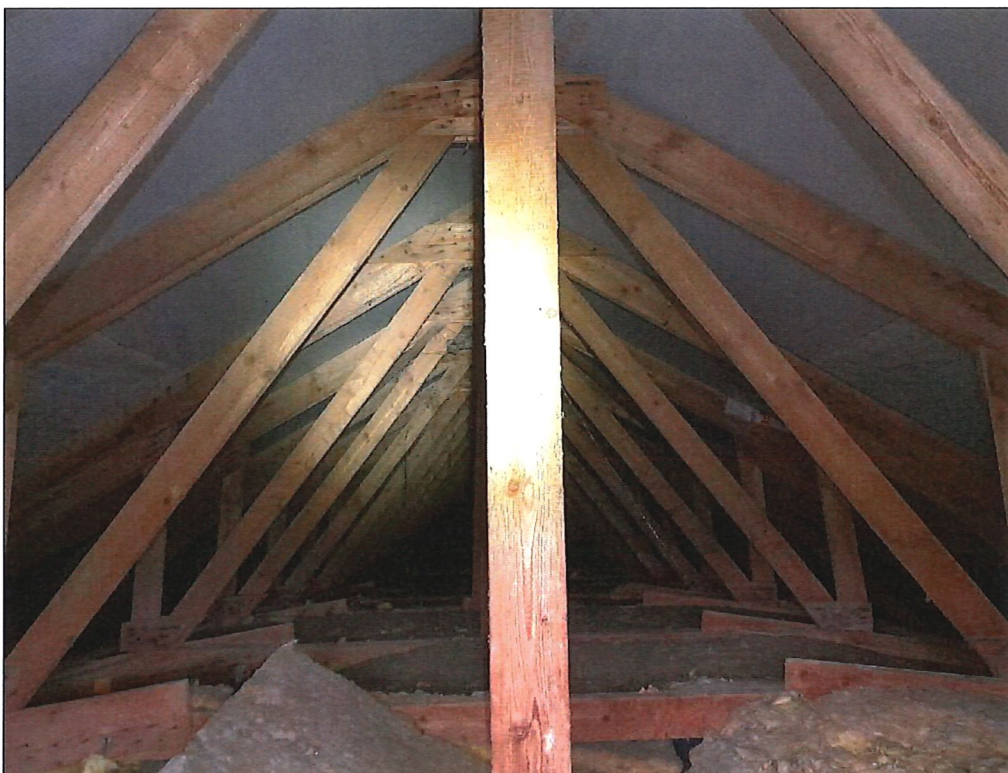
Bei einem Gebäude sind die Dachschildeln mit Unterspannbahnen ver-  
kleidet (**Foto 8**). Kellerräume sind nicht vorhanden.

**Foto 8:** Dachgeschoss desselben Geb udes wie Fotos 6 und 7 mit Unterspannbahnen / 11.02.2026
